24/4/2022

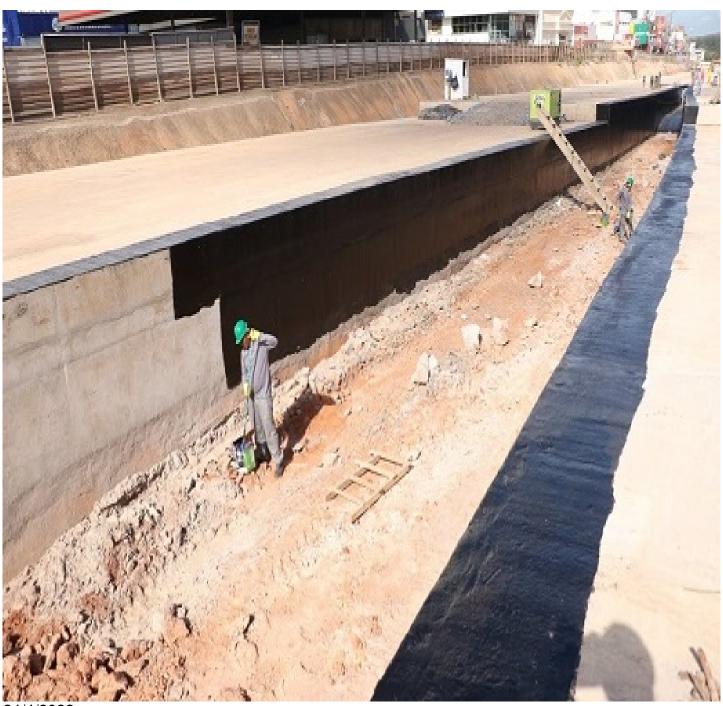
De acordo com o Governo do Distrito Federal (GDF), as obras do Túnel de Taguatinga, considerado a maior obra viária urbana em execução no Brasil, seguem em ritmo acelerado. Na última semana, chegou a 47% a concretagem da laje de fundo do túnel, que é sobre onde passarão os carros nos dois sentidos, Ceilândia e Plano Piloto. O piso em todo esse percurso —

de pouco mais de 900 metros – é de 50 cm de espessura. Concluída essa etapa, mais 17 cm de pavimento rígido, em média, serão aplicados para reforçar e aumentar a sustentação do piso – que não levará asfalto. A escavação invertida segue também nos dois sentidos por onde as paredes laterais e o teto já foram concretados. O processo é feito de 20 m a 20 m, incluindo a retirada de terra e a concretagem dos pisos. Segundo o GDF, serão aplicados em toda a obra 90 mil metros cúbicos de concreto – o equivalente a 12 mil caminhões truck cheios dessa massa de cimento, pedras e areia. "As obras não param e em todos os dias temos operários trabalhando aqui, em média 400 nos horários de pico", conta o secretário de Obras, Luciano Carvalho. Também na última semana, os operários deram início ao processo de impermeabilização do boulevard por onde vai passar o BRT. Na primeira camada é aplicada o primer, uma espécie de tinta preta com cola que dá aderência para as placas de manta asfáltica. Sobre ela, então, virá uma proteção mecânica de concreto, com 10 cm em média de espessura. Só então o vão que se formou entre o teto do túnel e a superfície das vias já existentes de Taguatinga será coberto por uma nova camada de concreto, com cerca de 15 cm a 25 cm, dependendo do trecho. "Todo esse processo de impermeabilização serve para evitar infiltrações e gotejamentos, além aumentar a vida útil do túnel", explica Bruno Almeida, engenheiro civil responsável pela fiscalização das obras. Entre as pistas de passagem do BRT haverá um canteiro de grama e jardins. Enquanto isso, seguem sendo erguidas as muretas de proteção nos dois corredores do Túnel de Taguatinga. Elas dão proteção às paredes da obra de arte de possíveis impactos.
